Koulu- ja linja-autokuljetusten tasoristeysturvallisuus Hanko–Hyvinkää-radalla

Liikenneviraston tutkimuksia ja selvityksiä 49/2010

Liikennevirasto
Helsinki 2010

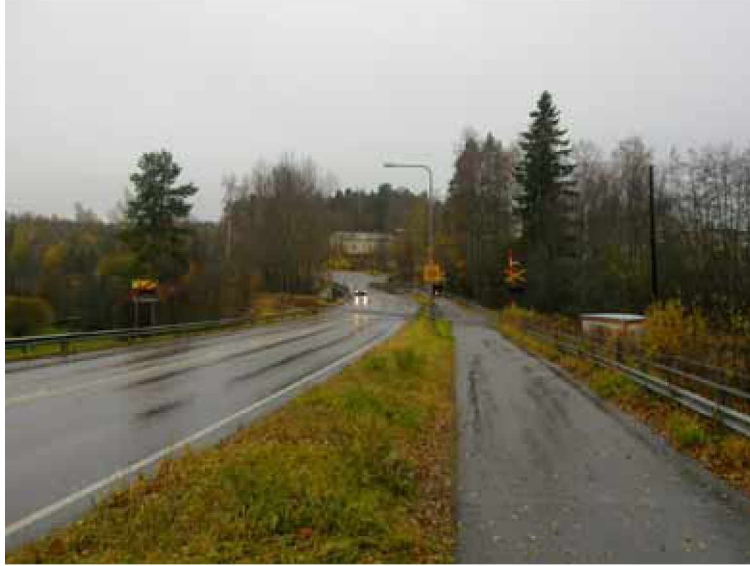
Uudenmaankatu on yksi Hyvinkään pääkaduista ja sillä on vilkas linja-autoliikenne. Tasoristeyksen kautta kulkee erittäin runsaasti sekä paikallisliikenteen että kaukoliikenteen linja-autovuoroja ja sen kautta kulkee myös jonkin verran koulukuljetuksia. Tasoristeys sijaitsee jyrkän mäen alla, joka on talvikeleillä vaarallinen linja-autoille. Yksi linja-autoyrittäjä piti tasoristeystä tämän takia vaarallisena.

Uudenmaankadun tasoristeys idästä saavuttaessa.

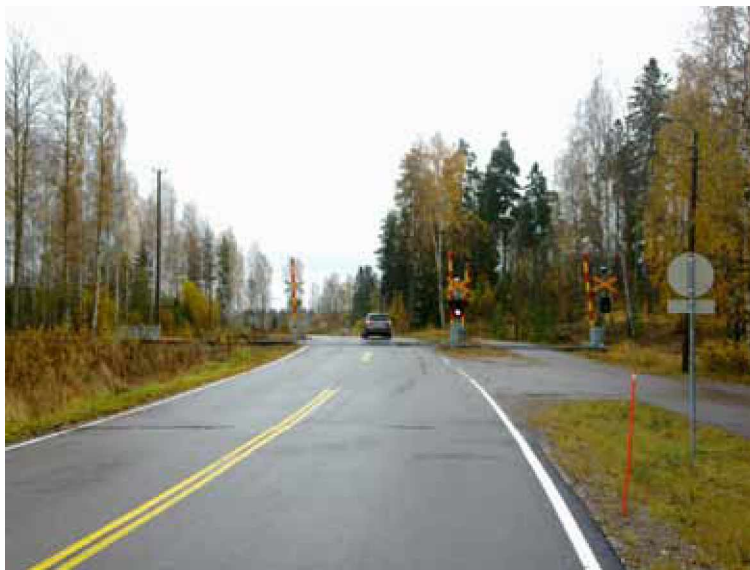
Nopontie on pääkatu Nopon kylässä Hyvinkäällä. Tasoristeyksen kautta kulkee runsaasti kaukoliikenteen vuoroja sekä jonkin verran koulukuljetuksia. Radan itäpuolella on Nopon koulu. Kaksi liikennöitsijää arvioi tasoristeyksen vaaralliseksi huonon näkyyden takia

Nopontien tasoristeys idästä saavuttaessa.

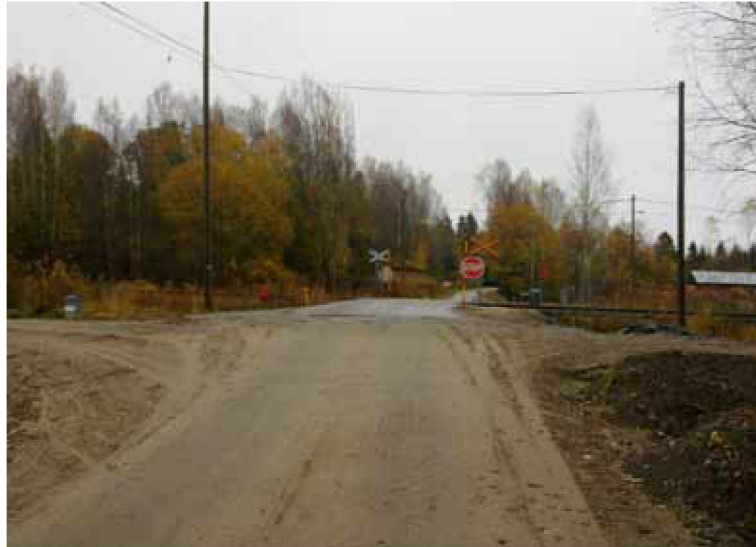
Hyvämäen varoituslaitteeton tasoristeys sijaitsee Nurmijärven Hyvämäentiellä, joka on vähäliikenteinen yksityistie. Tasoristeyksessä on sattunut kaksi kuolemaan johtanutta onnettomuutta viimeisen viidentoista vuoden aikana. Viimeisimmän onnettomuuden jälkeen tasoristeuksen läntistä odotustasannetta on parannettu ja tasoristeykseen asennetaan puolipuumilaitteisto. Tasoristeyksessä on junille nopeusrajoitus 60 km/h pohjoisesta tultaessa. Tasoristeuksen kautta kulkee yksi koulukuljetus päivittäin. Tulevan puolipuumilaitteiston ansiosta tasoristeyksestä tulee turvallinen ylittää.

Hyvämäen tasoristeys lännestä saavuttaessa.

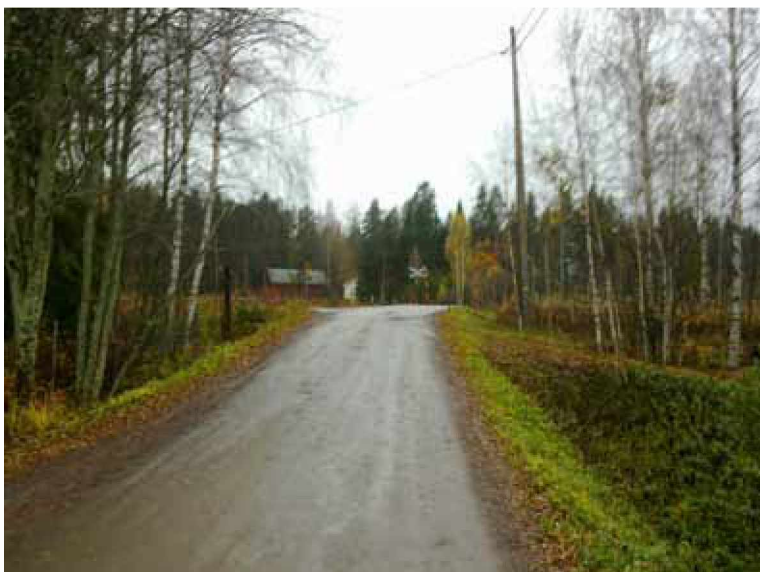
Kopunojan varoituslaitteeton tasoristeys sijaitsee Kopunojantiellä Nurmijärvellä. Tie on umpiperäinen. Tasoristeyksen kautta kulkee kaksi koulukuljetusta päivittäin. Radan itäpuolella on tieliittymä Ratatielle hyvin lähellä tasoristeystä. Käännyttäessä Ratatieltä vasemmalle tasoristeykseen on havainnointi etelään radan suuntaan hankalaa.

Kopunojan tasoristeys idästä saavuttaessa.

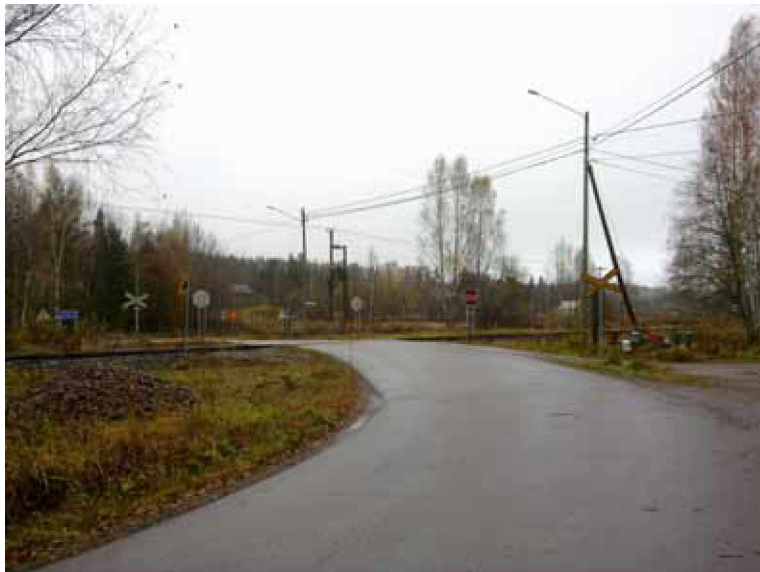
Korven varoituslaitteeton tasoristeys sijaitsee Leppälammentiellä Nurmijärvellä. Leppälammentie on maantie ja sen kautta kulkee palvelulinjan reitti sekä yksi linjaliikenteen vuoro päivittäin. Lisäksi tasoristeyksen kautta kulkee neljä koulukuljetusta päivittäin. Tasoristeyksessä sattui kuolemaan johtanut onnettomuus vuonna 2007. Näkemä lännestä oikealle avautuu vasta lähellä rataa ja jää silti puutteelliseksi. Jotta näkemä lännestä oikealle olisi RATOn vaatimusten mukainen, pitäisi radalla olla nopeusrajoitus 40 km/h etelästä tultaessa. Lisäksi tasoristeys sijaitsee mutkassa. Kaikki tasoristeyksestä ajavat liikennöitsijät arvioivat tasoristeyksen vaaralliseksi. Tasoristeykseen on suunniteltu puolipuumilaitosta.

Korven tasoristeys idästä saavuttaessa.

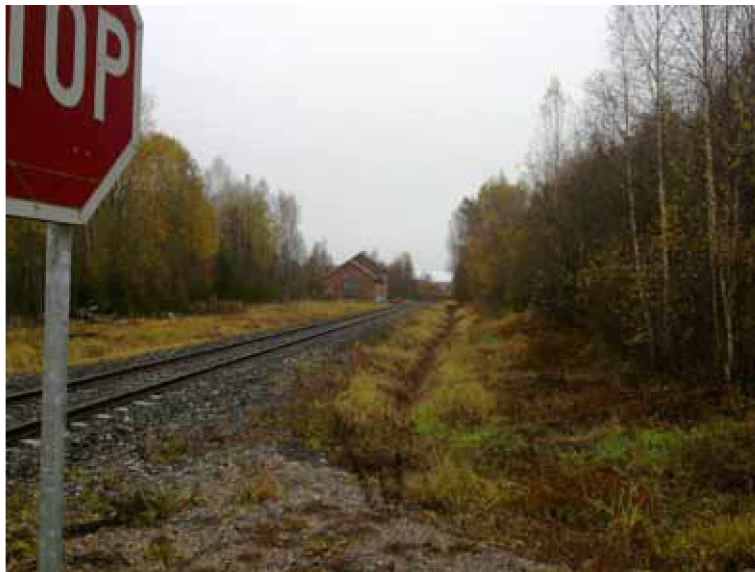
Näkemä Korven tasoristeyksessä oikealle lännestä saavuttaessa.

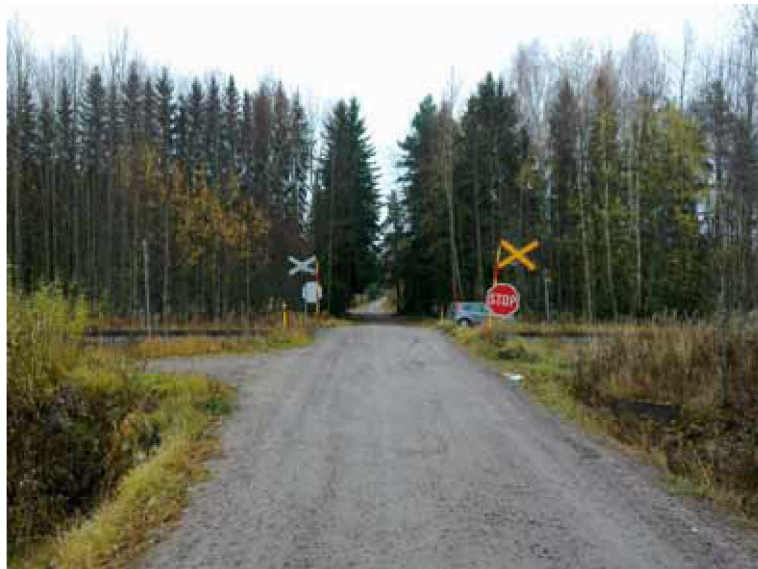
Haimoon varoituslaitteeton tasoristeys sijaitsee Seisakkeentiellä Vihdissä. Tie on liikenteellisesti merkittävä yksityistie. Tasoristeyksestä kulkee noin 10 koulukuljetusta päivittäin ollen koulukuljetusten kannalta vilkkain tasoristeys Hanko–Hyvinkää-radalla. Tasoristeyksessä on täydet näkemät, mutta yksi liikennöitsijä arvioi tasoristeyksen kuitenkin vaaralliseksi.

Haimoon tasoristeys lännestä saavuttaessa.

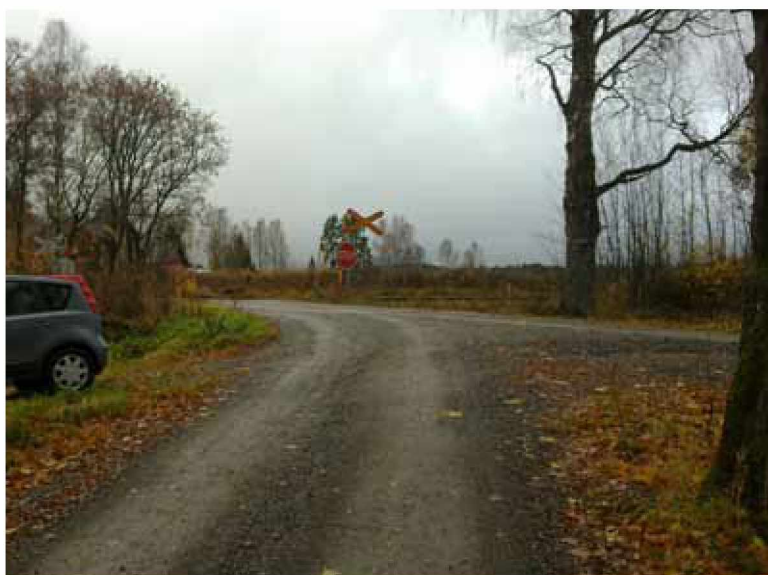
Kurkelan varoituslaitteeton tasoristeys sijaitsee Kurkelantiellä Vihdissä. Tie on vähäliikenteinen yksityistie ja siitä kulkee kuusi koulukuljetusta päivittäin. Yksi liikennöitsijä arvioi tasoristeyksen vaaralliseksi todeten heikon tienpidon aiheuttavan talvisin ongelmia.

Kurkelan tasoristeys idästä saavuttaessa.

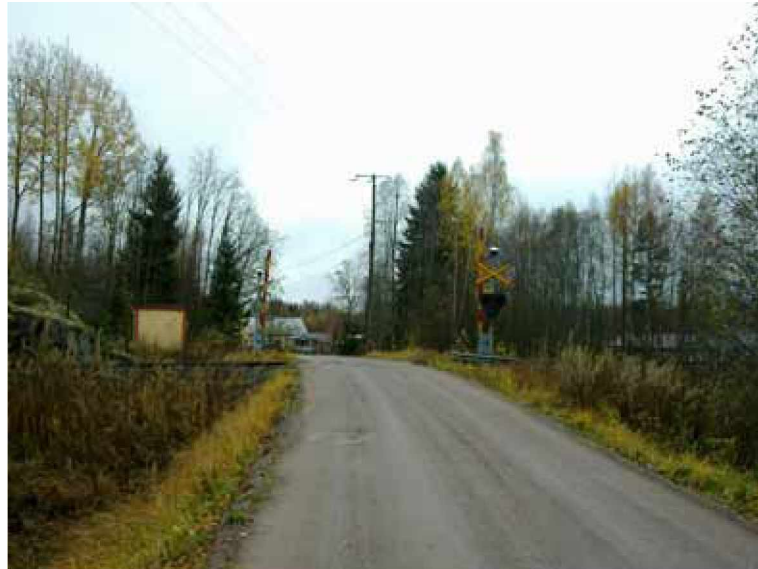
Korkeakalliontie on vähäliikenteinen yksityistie Vihdissä. Tie on umpiperäinen. Tasoristeyksen kautta kulkee neljä koulukuljetusta päivittäin. Kallioleikkaus ja radan mutka tekevät näkemät pohjoiseen radan suuntaan erittäin huonoiksi. Tasoristeyksestä ajava liikennöitsijä piti tasoristeystä vaarallisena.

Korkeakalliontien tasoristeys lännestä saavuttaessa.

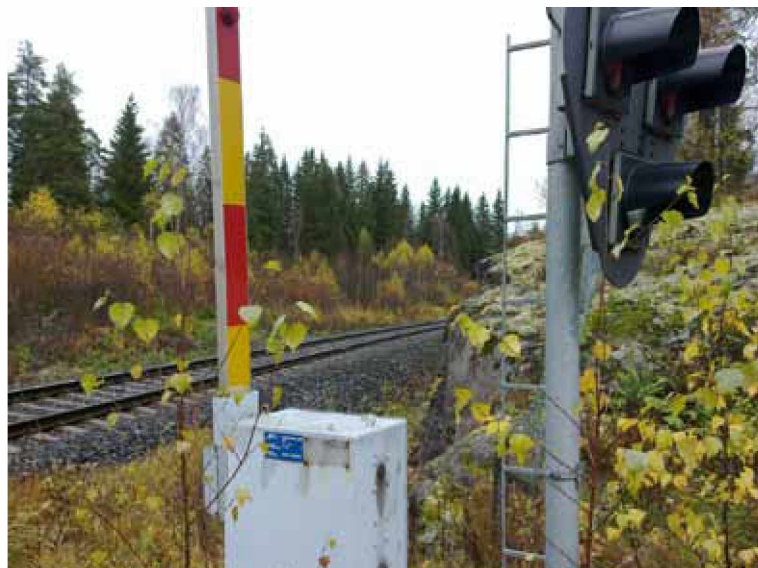
Näkämä Korkeakalliontien tasoristeyksessä oikealle idästä saavuttaessa.

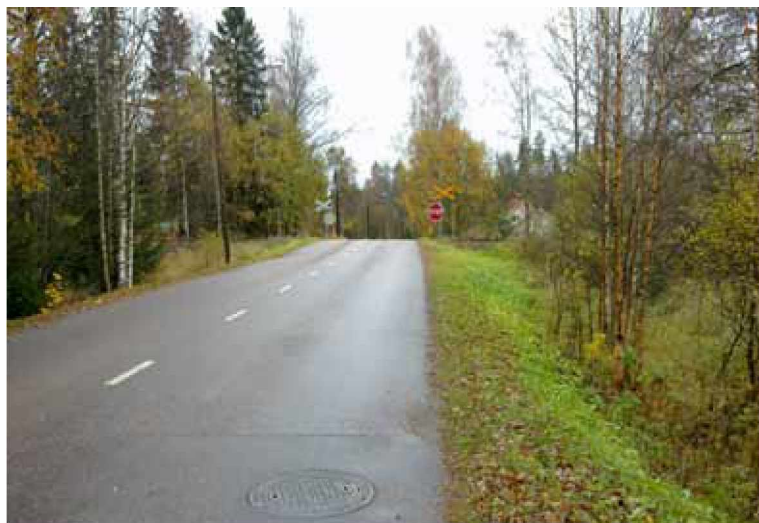
Metsäkorventie on katu Lohjalla. Varoituslaitteettoman tasoristeyksen kautta kulkee noin viisi koulukuljetusta päivittäin. Tasoristeys on varoituslaitteettomista tasoristeyksistä Hanko–Hyvinkää-radon vilkkain. Radan länsipuolella on Perttilän koulu. Tasoristeys on onnettomuuksien valossa erittäin vaarallinen, tasoristeyksessä on tapahtunut kolme onnettomuutta 15 vuoden sisällä. Tasoristeys on pienen mäen päällä, joka aiheuttaa ongelmia talvikeleillä. Lisäksi näkemät avautuvat myöhään. Yksi liikennöitsijä piti tasoristeystä vaarallisena. Läheiselle Puruskorventielle on suunniteltu eritasoratkaisua, joka korvaisi tasoristeyksen.

Metsäkorventien tasoristeys lännestä saavuttaessa.

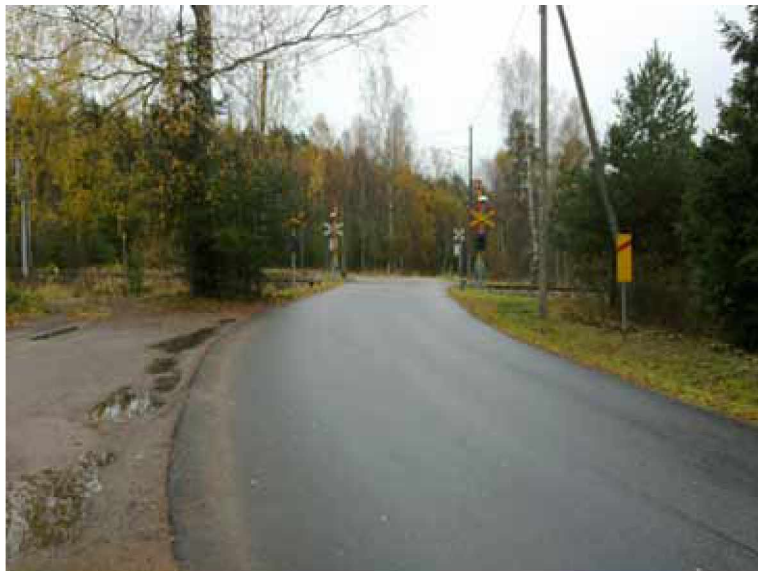
Immulantie on maantie Lohjalla. Tasoristeyksen kautta kulkee noin viisi koulukuljetusta viikoittain. Tasoristeyksen ongelma on, että Lohjan ratapihalla oleva juna pitää puomeja pitkään alhaalla. Läheiselle Puruskorventielle on suunniteltu eritasoratkaisua, joka korvaisi tasoristeyksen.

Immulantien tasoristeys lännestä saavuttaessa.

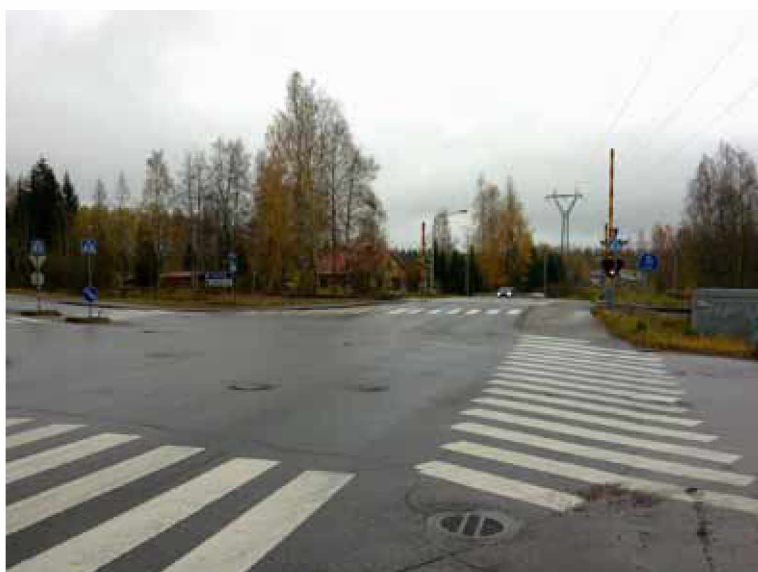
Gruotilankatu sijaitsee lähellä Lohjan keskustaa. Tasoristeyksen kautta kulkee kaksi koulukuljetusta päivittäin. Tasoristeys on mäen päällä ja heti sen länsipuolella on pääkatujen risteys.

Gruotilankadun tasoristeys lännestä saavuttaessa.

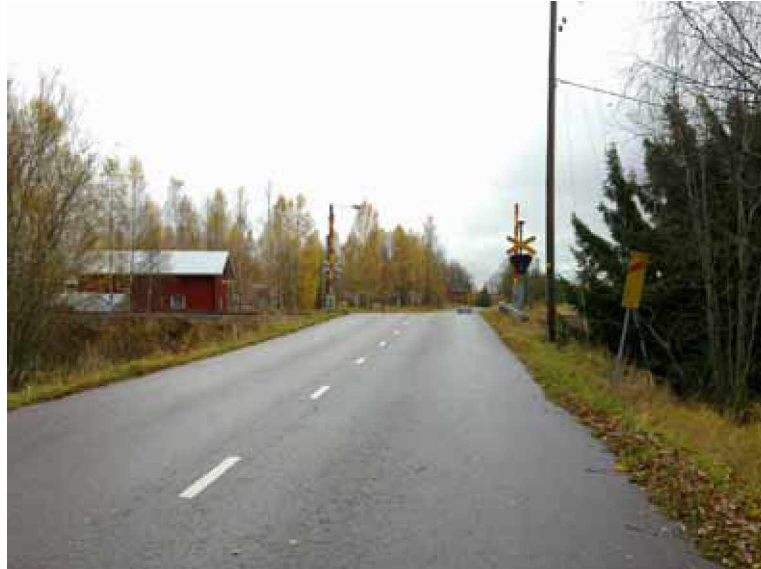
Braskintie on katu Virkkalassa Lohjalla. Tasoristeyksen yli kulkee neljä koulukuljetusta päivittäin. Yksi liikennöitsijä piti tasoristeystä vaarallisena huonon näkyvyyden takia.

Braskintien tasoristeys lännestä saavuttaessa.

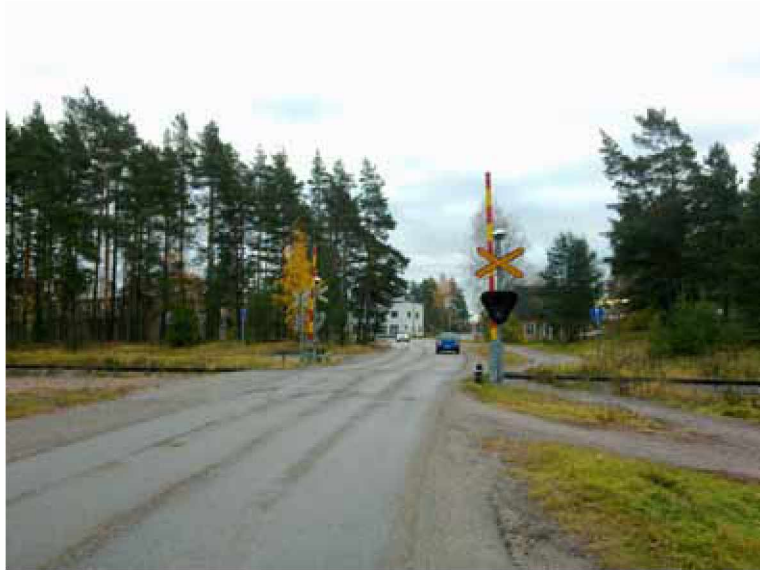
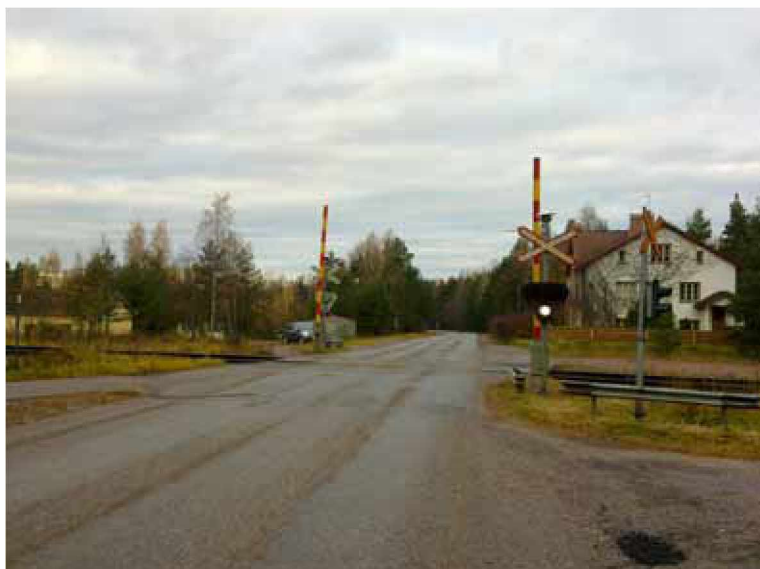
Linderintie (Mustio) on katu Mustion keskustassa Raaseporissa. Tasoristeyksen yli kulkee kaksi kaukoliikenteen vuoroa päivittäin sekä neljä koulukuljetusta. Kevyen liikenteen väylä loppuu idässä ennen tasoristeystä. Kevyen liikenteen käyttämä epävirallinen polku menee lännessä puolipuumilaitoksen oikealta puolelta osittain tasoristeyskannen ulkopuolelta. Sekä radan länsi- että itäpuolella on koulu, joten on oletettavaa, että tasoristeyksestä kulkee myös koululaisia. Nykyinen tilanne on kevyelle liikenteelle vaarallinen.

Linderintien (Mustion) tasoristeys lännestä saavuttaessa.

Linderintien (Mustion) tasoristeys idästä saavuttaessa.

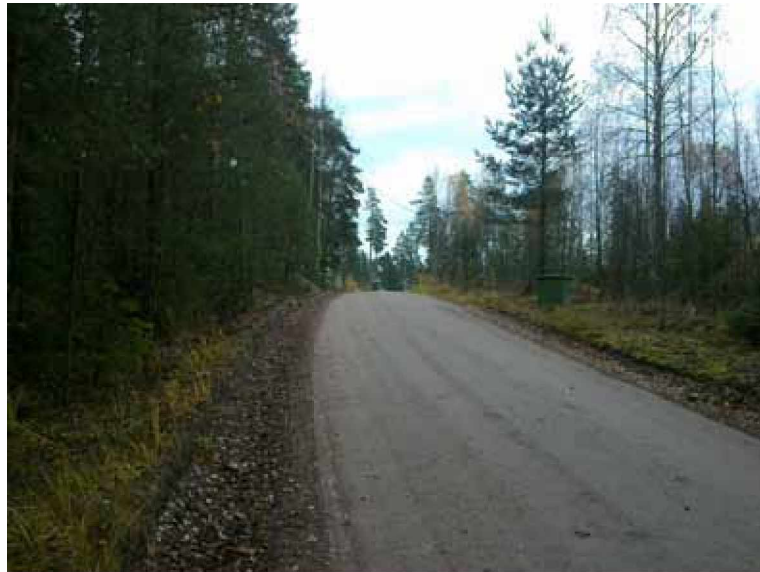
Puusentien varoituslaitteeton tasoristeys sijaitsee vähäliikenteisellä yksityistielä Raaseporissa. Tasoristeuksen kautta kulkee neljä koulukuljetusta päivittäin. Tasoristeyksessä on junille nopeusrajoitus 60 km/h pohjoisesta tultaessa. Näkemät lännestä oikealle avautuvat hieman myöhään. Raivaamalla kasvillisuutta saadaan näkemät kuitenkin täysiksi jokaiseen suuntaan. Tasoristeys sijaitsee jyrkän mäen päällä, mikä varsinkin yhdessä myöhään avautuvan näkemän kanssa saattaa aiheuttaa vaaraa lännestä tultaessa. Tasoristeyksestä ajava liikennöitsijä piti tasoristeystä vaarallisena.

Puusentien tasoristeys lännestä saavuttaessa.

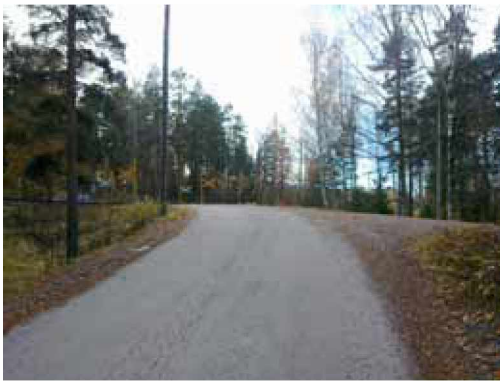
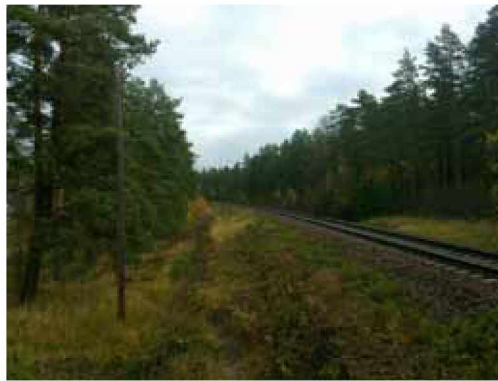
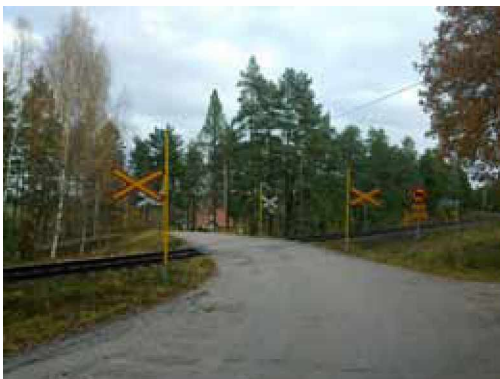
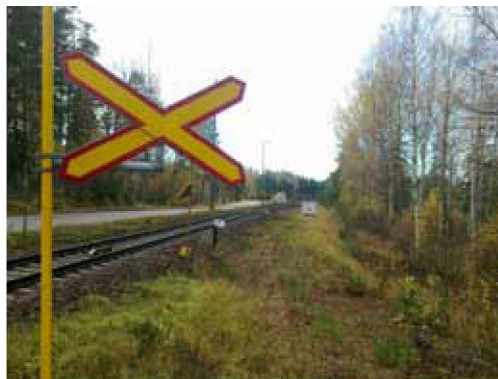
Dragsvikin varoitulaitteeton tasoristeys sijaitsee Vanhalla Baggbyntiellä Raaseporissa. Vanha Baggbyntie on liikenteellisesti merkittävä yksityistie. Vuonna 1999 tapahtui koulukuljetukselle tasoristeyksessä kuolemaan johtanut onnettomuus. Tasoristeuksen länsipuolella on seurakunnan leirikeskus, johon on kesäkuukausina säännöllistä linja-autoliikennettä viikoittain. Tasoristeyksessä näkemä lännestä vasemmalle on erittäin huono, myös muihin suuntiin jäävät näkemät vajaiksi. Jotta näkemät olisivat RATOn vaatimusten mukaisia, tulisi radalla olla nopeusrajoitus 40 km/h pohjoisesta tultaessa ja 60 km/h etelästä tultaessa. Lännestä tultaessa tasoristeys on jyrkähkön mäen päällä, minkä lisäksi tie tekee mutkan juuri ennen tasoristeystä kummastakin suunnasta tultaessa. Tasoristeyksessä on yhdistelmien ajokielto, mutta tasoristeystä ei pysty ylittämään turvallisesti myöskään linja-autolla.

Vasen kuva: Dragsvikin tasoristeys lännestä saavuttaessa.

Oikea kuva: Näkemä Dragsvikin tasoristeyksessä vasemmalle lännestä saavuttaessa.

Vasen kuva: Dragsvikin tasoristeys idästä saavuttaessa.

Oikea kuva: Näkemä Dragsvikin tasoristeyksessä oikealle lännestä saavuttaessa.

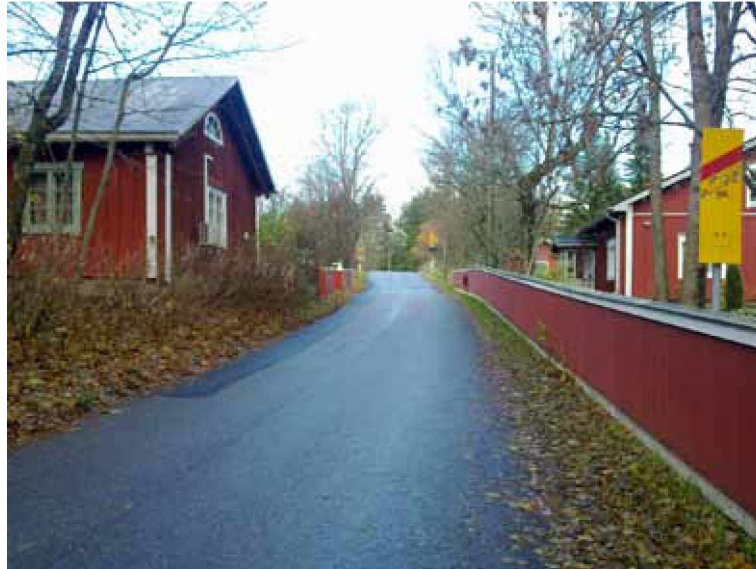
Leksvallin tasoristeys sijaitsee Leksvallintiellä Leksvallin (Kisan) kylässä Raaseporissa. Leksvallintie on yksityistie ja siitä kulkee neljä koulukuljetusta päivittäin. Tasoristeys sijaitsee erittäin jyrkän mäen päällä idästä tultaessa. Tasoristeystä ei kuitenkaan pidetty vaarallisena.

Leksvallin tasoristeys idästä saavuttaessa.

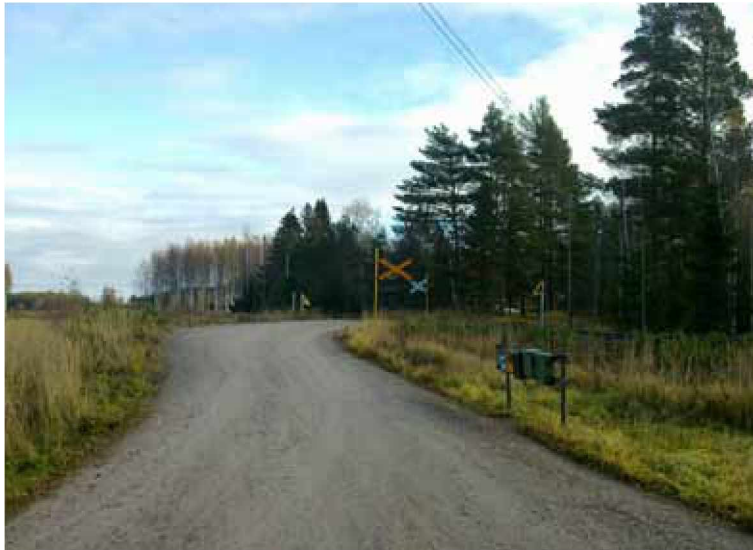
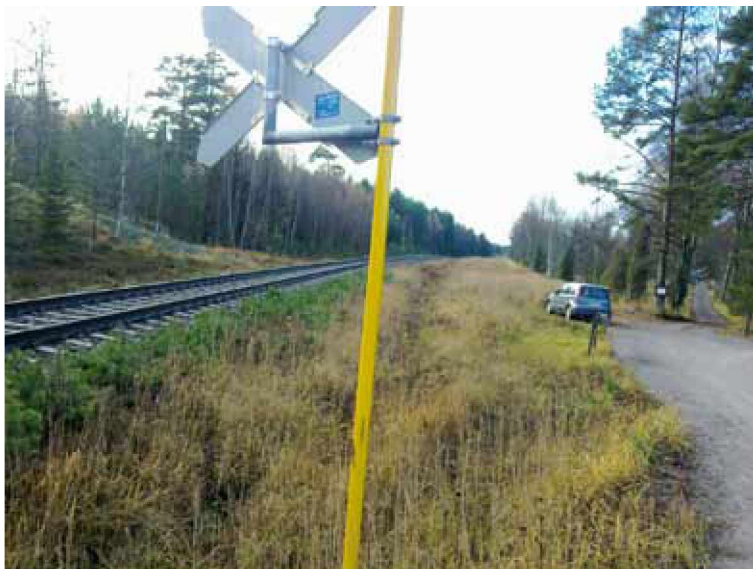
Kisan seisakkeen varoituslaitteeton tasoristeys sijaitsee Taimitarhantiellä Leksvallin (Kisan) kylässä Raaseporissa. Taimitarhantie on vähäliikenteinen yksityistie ja sitä käytetään koulukuljetuksiin satunnaisesti. Lännestä tultaessa tie tekee mutkan juuri ennen tasoristeystä jonka lisäksi näkemät oikealle jäävät vajaaksi.

Kisan seisakkeen tasoristeys lännestä saavuttaessa.

Näkemä oikealle Kisan seisakkeen tasoristeyksessä lännestä saavuttaessa.

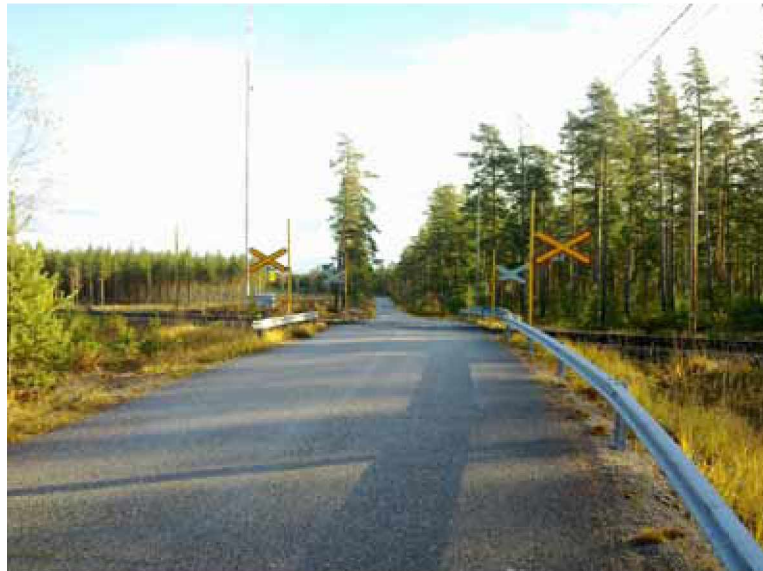
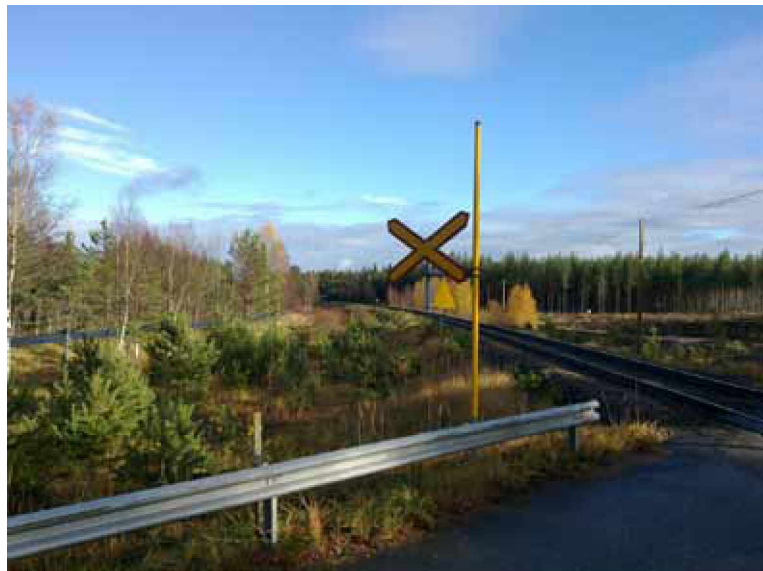
Skogbyn varoituslaitteeton tasoristeys sijaitsee Raaseporissa Leksvallintiellä, joka on yksityistie. Tasoristeyksen yli kulkee neljä koulukuljetusta päivittäin. Näkemät radan suuntaan pohjoiseen jäävät huonoksi, varsinkin lännestä tultaessa. Lisäksi tie ja rata risteävät jyrkästi. Tasoristeys on laskennallisesti vaarallisin tasoristeys koulu- ja linja-autokuljetuksille Hanko–Hyvinkää-radalla.

Skogbyn tasoristeys lännestä saavuttaessa.

Näkämä Skogbyn tasoristeyksessä vasemmalle lännestä saavuttaessa.

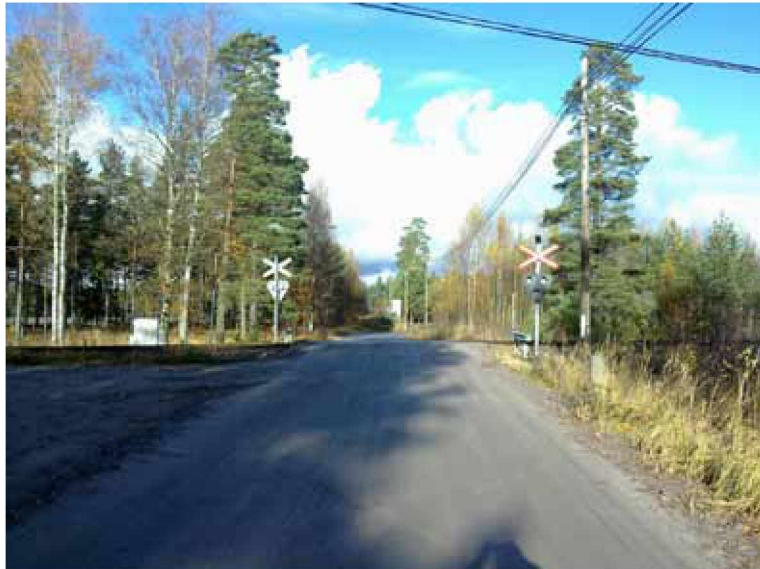
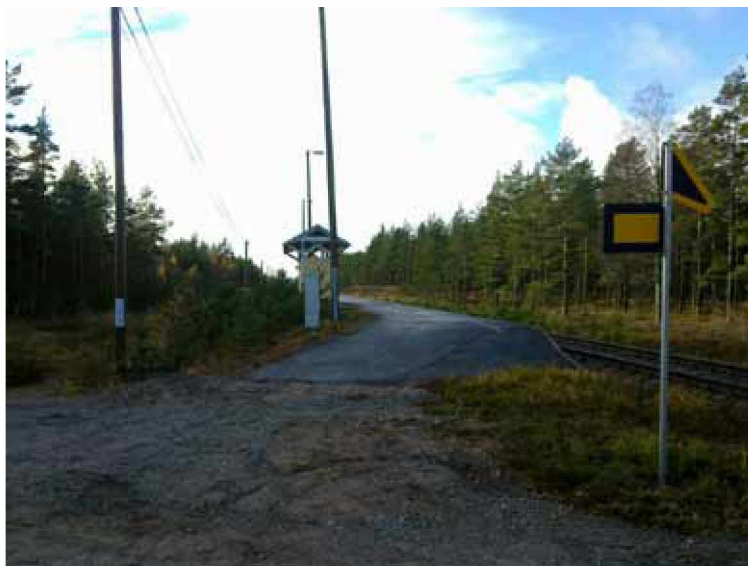
Skogbyn seisakkeen tasoristeys sijaitsee Skogbyntiellä Raaseporissa. Skogbyntie on liikenteellisesti merkittävä yksityistie ja siitä kulkee neljä koulukuljetusta päivittäin. Tasoristeyksessä on valo- ja äänivaroituslaitos. Näkemä vasemmalle jää idästä tultaessa erittäin lyhyeksi seisakkeen odotuskatoksen takia.

Skogbyn seisakkeen tasoristeys lännestä saavuttaessa.

Näkemä Skogbyn seisakkeen tasoristeyksessä vasemmalle lännestä saavuttaessa.
